ОСОБЕННОСТИ ПРОДЛЕНИЯ СРОКА СЛУЖБЫ ПАРОВЫХ ТУРБИН ПРИ НАРАБОТКАХ, ЗНАЧИТЕЛЬНО ПРЕВЫШАЮЩИХ ПАРКОВЫЙ РЕСУРС

Рассмотрен опыт ОАО «НПО ЦКТИ», Россия, по оценке технического состояния и продлению срока службы паровых турбин, имеющих дефекты, препятствующие дальнейшей эксплуатации, при наработках, существенно превышающих парковый ресурс.

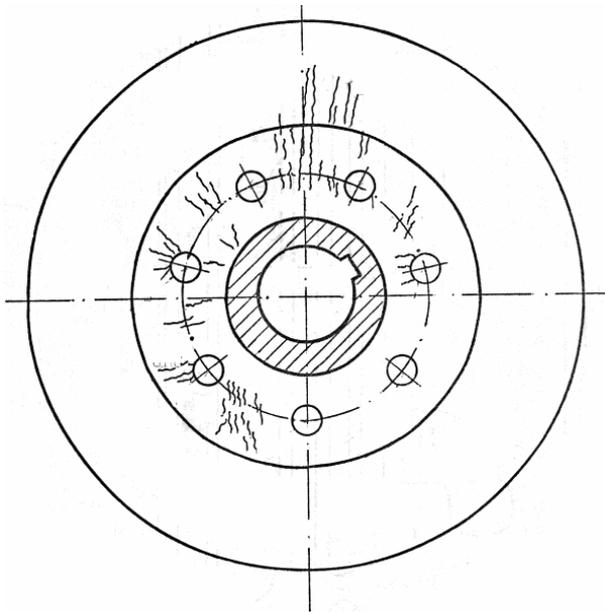
На рисунке 1 показаны повреждения, возникшие на полотне диска 21 ступени со стороны входа пара после наработки ~235 тыс. часов. Трещины развились за межремонтный период в четыре года. Трещины с максимальной глубиной до 8 мм появились на кромках разгрузочных отверстий, где действуют наибольшие напряжения от центробежных сил, и в зоне между отверстиями. Диски с такими трещинами, выходящими на обод с отверстиями под заклепки для крепления рабочих лопаток с вильчатыми хвостовиками, ремонту не подлежат [3], поэтому полотно диска подлежит замене. На ограниченный период до замены диска эксплуатация турбины была разрешена со срезанным полотном.

Рис. 1 – Расположение трещин на диске 21-й ступени ВПТ-50-130-4

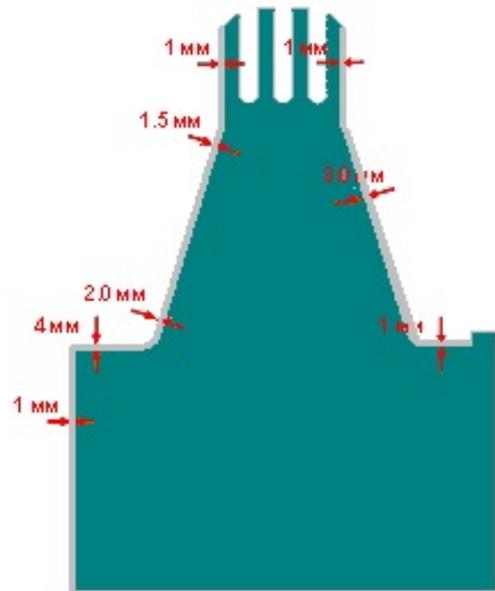
Например, во время капитального ремонта одной из рассматриваемых турбин были обнаружены множественные неглубокие, глубиной 1–3 мм, трещины на полотне и ободе насадного диска 23 ступени. Было принято техническое решение о проведении

Рис. 2 – Схема обработки диска 23 ступени при восстановительном ремонте

восстановительного ремонта, заключающегося в снятии слоя поврежденного металла с целью ликвидации обнаруженных коррозионных трещин (см. рис. 2).

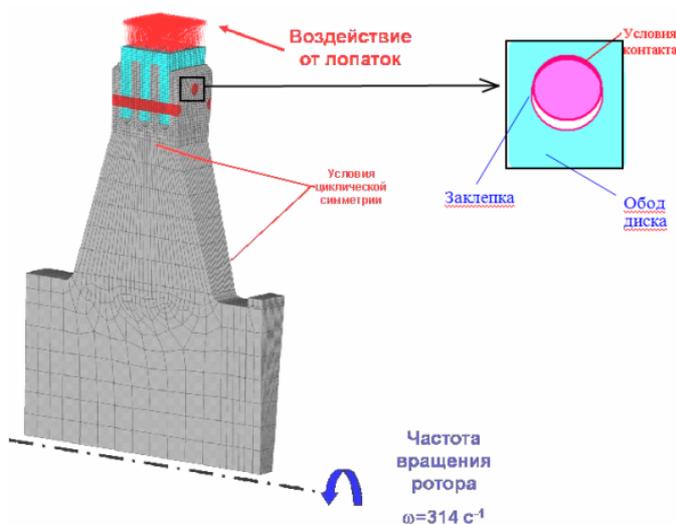
В результате изменились геометрические размеры диска, в частности уменьшилась толщина диска, в том числе и в зоне вильчатого хвостовика. Возможность дальнейшей эксплуатации турбины с таким диском требовала подтверждения. Были выполнены соответствующие расчеты (см. рис. 3 и 4) с использованием пространственной конечно-элементной модели насадного диска, хвостового соединения лопатки и заклепок. Расчеты показали, что напряжения в отремонтированном диске не превышают допустимых, следовательно, допускается дальнейшая эксплуатация турбины.

Рис. 3 – Конечно-элементная модель диска 23 ст. и схема граничных условий

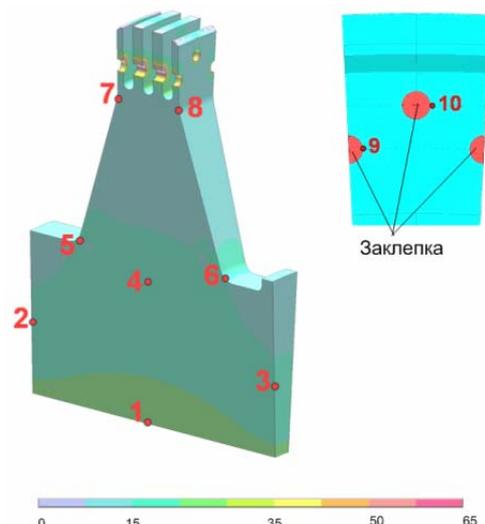
Рис. 4 – Распределение интенсивности напряжений в диске 23, кгс/мм²

Временная эксплуатация турбины с отремонтированным диском 23 ст. была разрешена на 25 тыс. час. до следующего капитального ремонта, что также было обосновано расчетным способом.

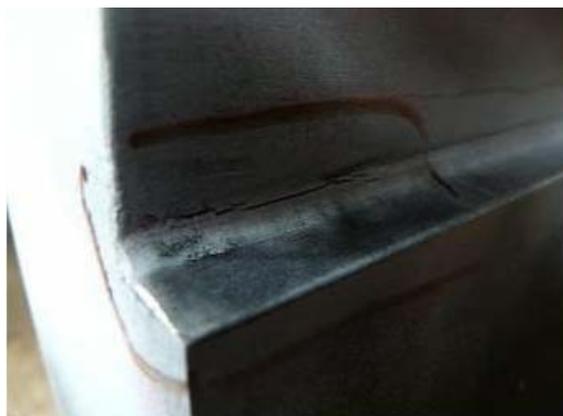
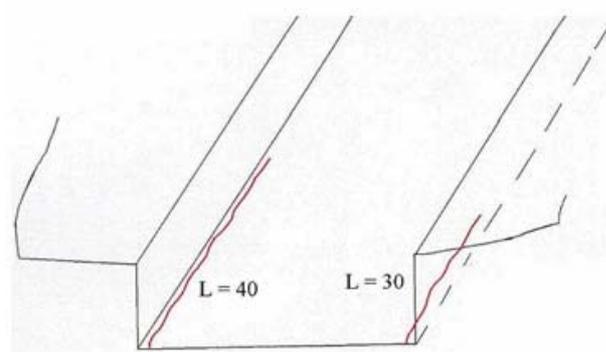
Другой пример проведения необходимого ремонта для продления дальнейшей эксплуатации связан с наличием глубоких трещин (свыше 10 мм) на поверхности шпоночного паза насадных дисков 21 и 22 ступеней (см. рис. 5 и 6).

Следует отметить, что возникновение трещин в указанной зоне при длительных наработках является закономерным и вызвано наличием концентраторов напряжений в виде галтельных переходов малых радиусов в сочетании со значительными нагрузками, приходящимися на зону шпоночного паза в процессе эксплуатации.

Рис. 5 – Пример обнаружения глубоких трещин на поверхности шпоночного паза 21 ст. (фотография и схема)

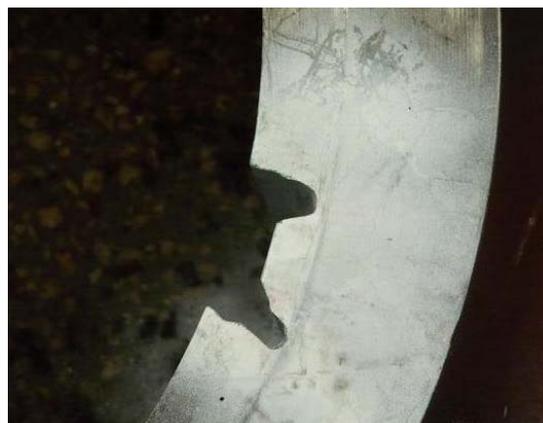
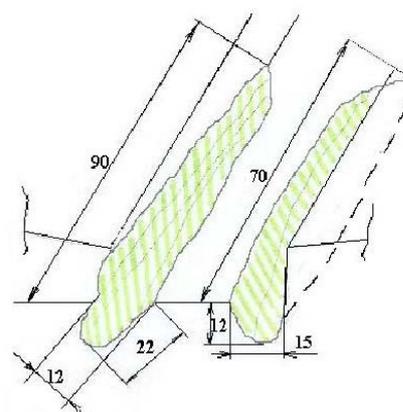
Рис. 6 – Пример проведения восстановительного ремонта выборка глубоких трещин на поверхности шпоночного паза 21 ст. (фотография и схема)

Еще один вопрос, который следует решить при обнаружении трещины на поверхности шпоночного паза это возможность дальнейшей эксплуатации турбины после проведения восстановительного ремонта, который обычно заключается в выборке обнаруженных трещин (см. рис. 6), т.к. глубина выборок иногда превышает 20 мм. Также следует рассмотреть вопрос о возможности образования новых трещин в вершинах выборок.

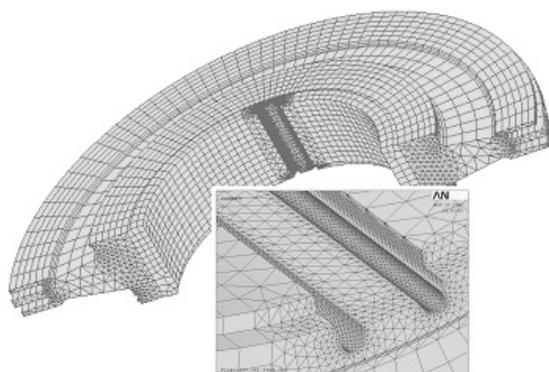
Для решения этих вопросов специалисты ОАО «НПО ЦКТИ» проводят уточненный расчет напряженно-деформированного состояния диска с выборками (см. рис. 7) под действием эксплуатационных нагрузок с использованием современных расчетных пакетов, а также прогнозирование роста трещины с привлечением подходов линейной механики разрушений. По результатам проведенных расчетов даются рекомендации о целесообразности проведения ремонта и сроках дальнейшей эксплуатации в случае выборки трещины до следующего обследования.

Рис. 7 – Расчетная схема диска 22 ступени с выборками в зоне продольного шпоночного паза
