ВОССТАНОВЛЕНИЕ НАГРУЗОЧНОЙ СПОСОБНОСТИ НЕСУЩЕЙ МЕТАЛЛОКОНСТРУКЦИИ С УСТАЛОСТНЫМ ПОВРЕЖДЕНИЕМ НА ПРИМЕРЕ РАМЫ ХОДОВОЙ ОТВАЛООБРАЗОВАТЕЛЯ ОШС – 4000/125

Описан инженерный подход к восстановлению несущей способности на примере ходовой рамы отвалообразователя. Описано повреждение рамы и способы его устранения.

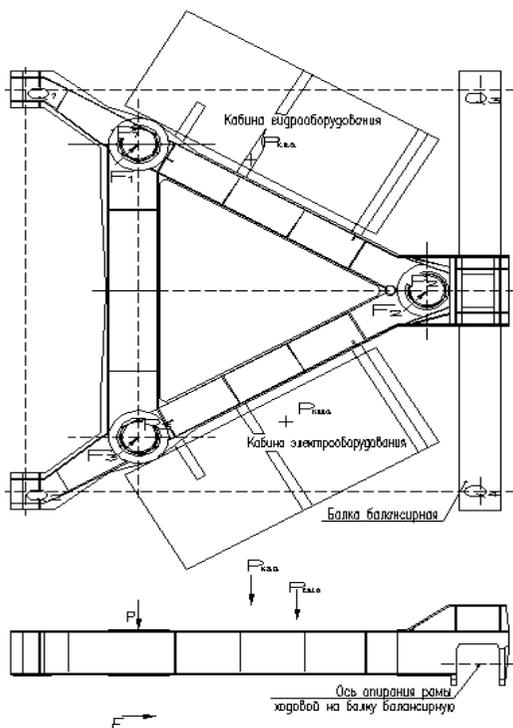
Рис. 4. Схема приложения сил и нагрузок на раму ходовую ОШС – 4000/125

Рама ходовая. Расчетная схема. В качестве примера рассмотрим раму ходовую (рис. 3), представляющую собой пространственную металлоконструкцию коробчато-балочного типа, материал – сталь 09Г2С и 10ХСНД, толщина использованного проката при изготовлении – от 20 мм до 36 мм. Общая масса металлоконструкции – 40000 кг. Расчетная схема представлена на рис. 4, а

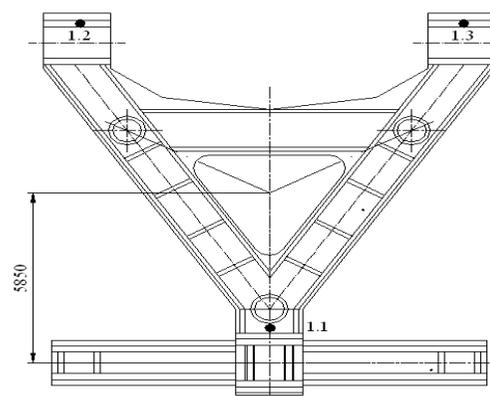
Рис. 7. Рама ходовая и балка балансирная, схема АЭ – контроля

Данные, полученные посредством визуального осмотра, были подтверждены показаниями датчиков акустико-эмиссионного контроля, а именно: при проведении АЭ-контроля рамы ходовой обнаружен критически активный источник АЭ 3-го класса в районе 1-го ПАЭ (рис. 7, 8).

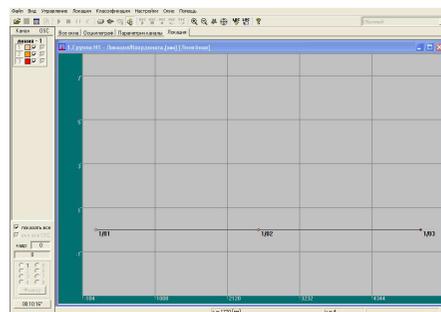
Рис. 12. Локационная картина источников с нанесением особенностей объекта после ремонта

смены по 12 часов, двумя бригадами рабочих под руководством специалистов ОАО «Азовмаш» и включил в себя следующий объем работ: удаление первого и второго листов усиления, а также стенок основного металла (рис. 9); удаление распорных диафрагм «стакана» гидроцилиндра в связи с выявлением в них (при вскрытии) множественных трещин (рис. 10); установка и приварка вновь изготовленных деталей с сопутствующей проковкой и последующим контролем УЗД сварных швов (рис.11). При проведении повторного АЭ-контроля рамы ходовой (после ремонта) развивающихся дефектов не обнаружено (рис. 12).
