**Т.Э. ШЕПИЛЬ, В.А. КАЧАНОВ**, канд. хим. наук,  
**Ю.Б. ДАНИЛОВ**, докт. техн. наук, **В.Ю. КОЗИН**,  
**В.М. ДОЛИНСКИЙ**, канд. техн. наук,  
**В.Г. ИВАНОВ**, ОАО «УкрНИИхиммаш»

## **МЕТАЛЛОГРАФИЧЕСКИЕ ИССЛЕДОВАНИЯ ОТРЕЗКОВ ТРУБ, ВЫРЕЗАННЫХ ИЗ ПЕЧИ РИФОРМИНГА НА ОДЕССКОМ ПРИПОРТОВОМ ЗАВОДЕ**

Для исследования характера разрушений и оценки остаточной работоспособности труб печи риформинга были представлены фрагменты сварных соединений труб из разнородных сталей – легированной теплоустойчивой А335GrP11 и Манурит ХМ.

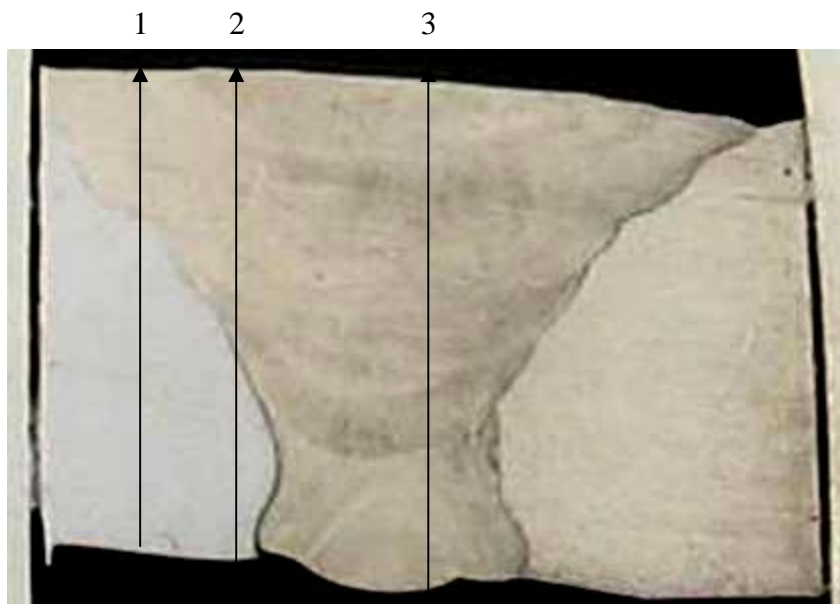
Рис. 1. Макроструктура сварного соединения

На рис. 1 представлена макроструктура сварного соединения А335GrP11 (на рисунке слева) и Манурит ХМ (справа).

С внутренней стороны трубы у линии сплавления со сталью А335GrP11 наблюдается ножевая коррозия, переходящая в трещину по контуру линии сплавления глубиной ~ 9,5мм.

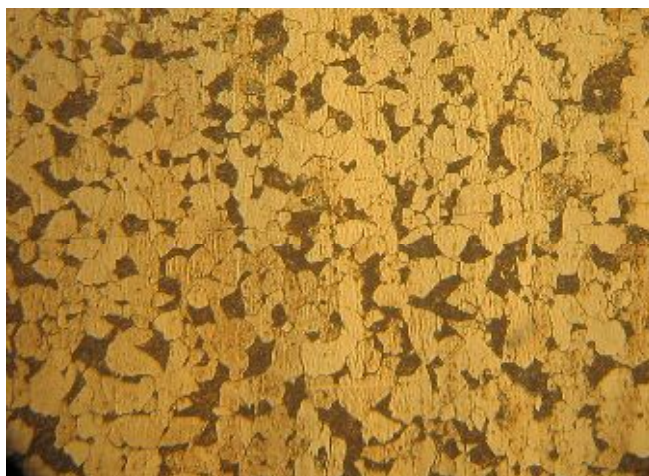
а

- структура основного металла состоит из ферритных зёрен матрицы и зёрен с мелкодисперсными выделениями карбидов – перлит (рис. 2а);

- размер ферритных зёрен, определённых по ГОСТ 5639-92 соответствует 7- 6 баллу;

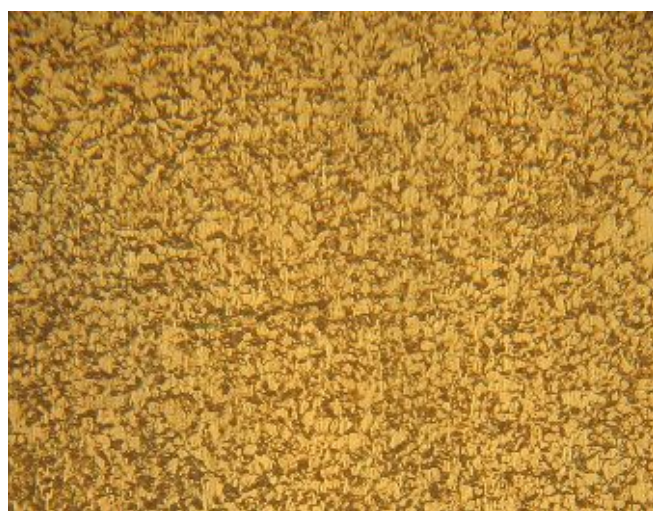
- по мере приближения к ЗТВ структура представляет собой феррито-сорбитную смесь (рис. 2б);

Рис. 2. Микроструктура металла отработавшей трубы:  
а – основной металл, б – металл у зоны термического влияния (ЗТВ)

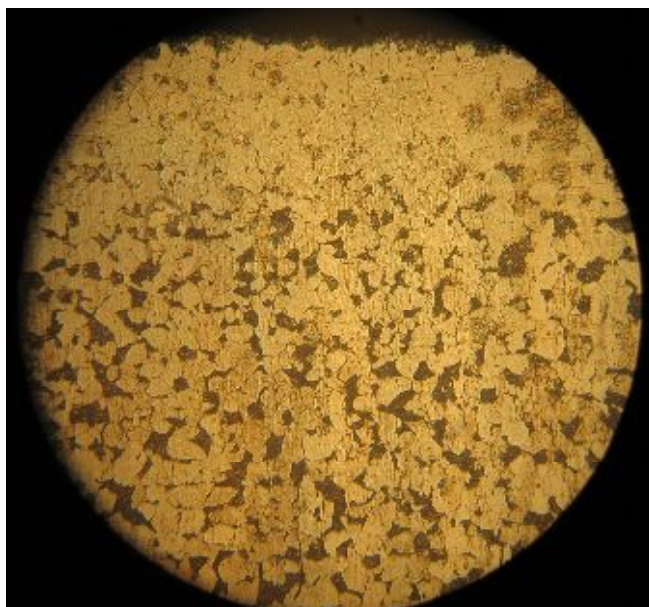
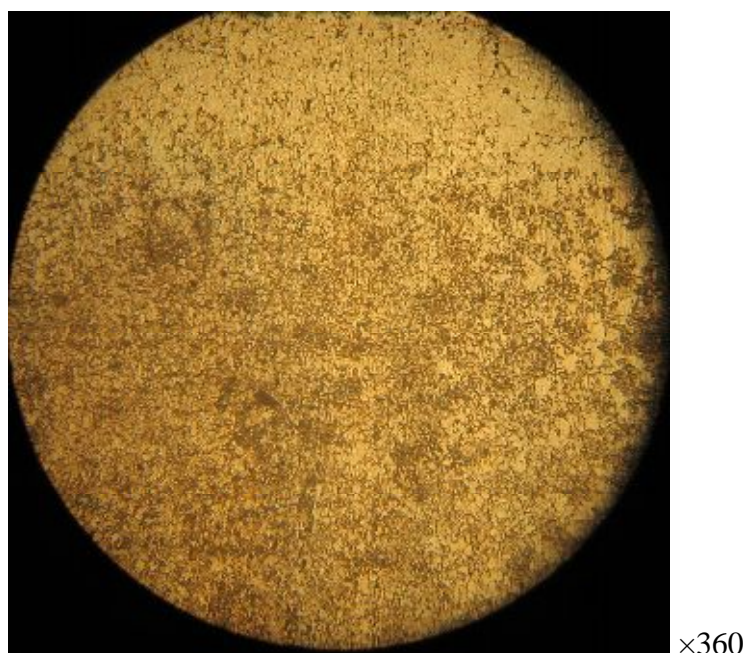
Рис. 3. Поверхностный обезуглероженный слой:  
а – в основном металле, б – в ЗТВ

- у внутренней стороны трубы наблюдается подслоя светлого слаботравающегося металла в виде полоски, глубиной ~ 0,24 мм.

В нём произошло обезуглероживание поверхностного слоя под влиянием диффузии углерода в газовую среду (рис. 3).

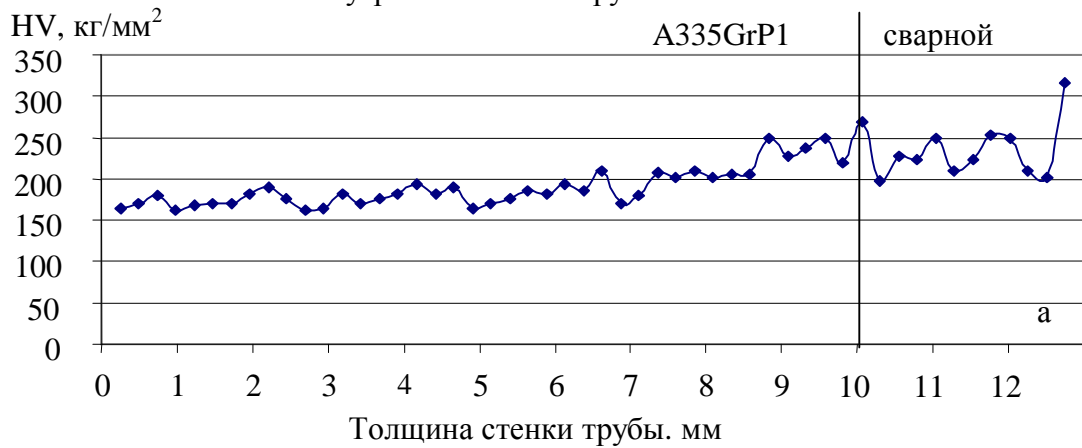
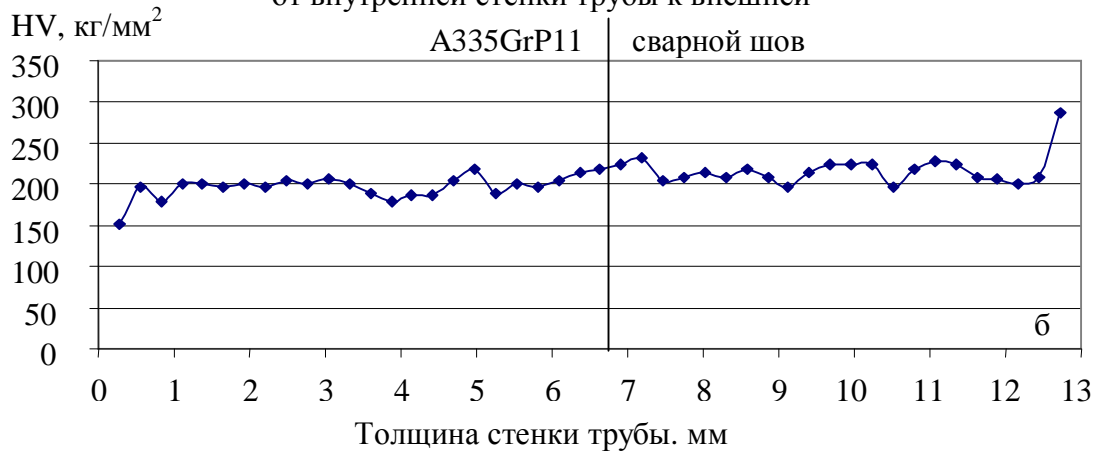
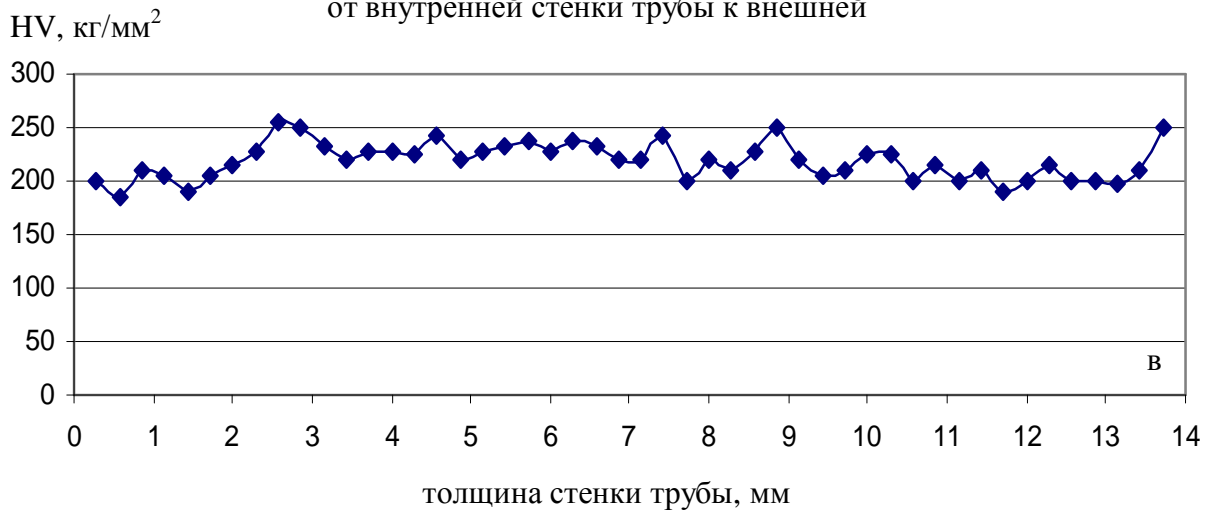
Рис. 4. Изменения микротвёрдости по сечению трубы

Такого рода деградация структуры (обезуглероживание) приводит к снижению прочности и твёрдости внутреннего слоя металла трубы (рис. 4 а и б).

Структурные изменения коррелируются с изменениями микро-твёрдости по сечению трубы (рис. 4 а и б).

Распределение микротвёрдости по сечению 1 (рис. 1)  
от внутренней стенки трубы к внешней

Распределение микротвёрдости по сечению 2 (рис. 1)  
от внутренней стенки трубы к внешней

Распределение микротвердости по сечению 3  
от внутренней стенки трубы к внешней

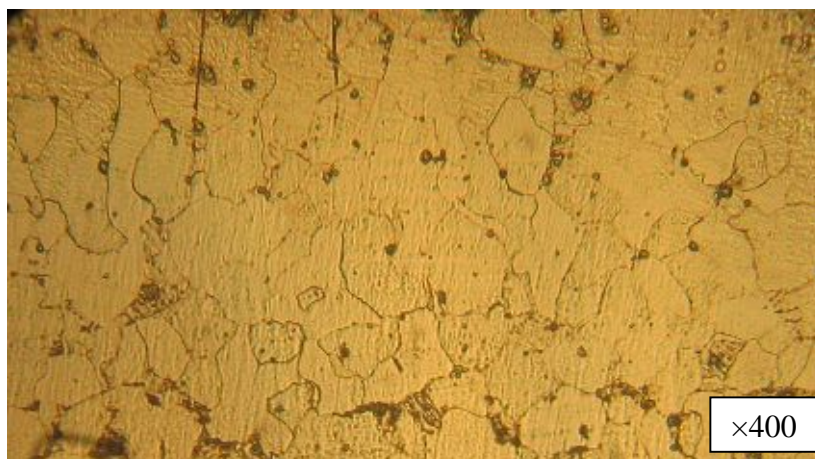
Рис. 5. Карбидообразование по границам зёрен феррита, обеднённых хромом

Металлографическими исследованиями установлено, что границы ферритных зёрен значительно утолщены за счёт дополнительного выделения карбидов, а также наблюдаются глобулярные выделения в пределах ферритных зёрен (рис. 5).

При последующей эксплуатации и температурных воздействиях не исключена возможность дальнейшего превращения карбидной фазы, а следовательно ускоренной коррозии по границам зёрен феррита, обеднённых хромом, а также росту микропор по границам зёрен, а следовательно, снижению предела ползучести металла.

У внутренней поверхности трубы в области зоны термического влияния выявлена значительная полосчатость (рис. 5).

Наличие такой полосчатости во внутренних слоях сечения трубы связано с ликвацией легирующих элементов, в данном случае хрома, что значительно ухудшает прочность труб при высоких температурах в условиях эксплуатации.

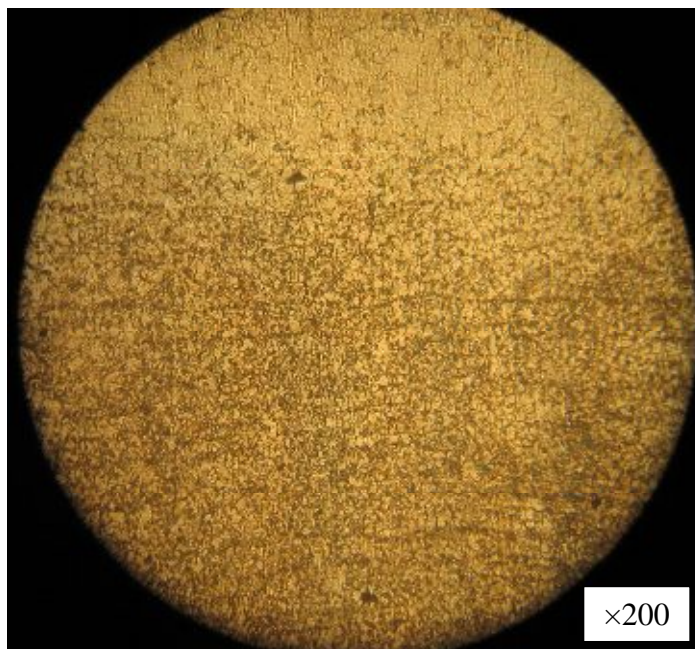
Рис. 6. Полосчатость в перлитной стали

На рис. 6 представлено коррозионное разрушение с локализацией в узкой зоне на границе между аустенитным швом и перлитной сталью (ножевая коррозия).

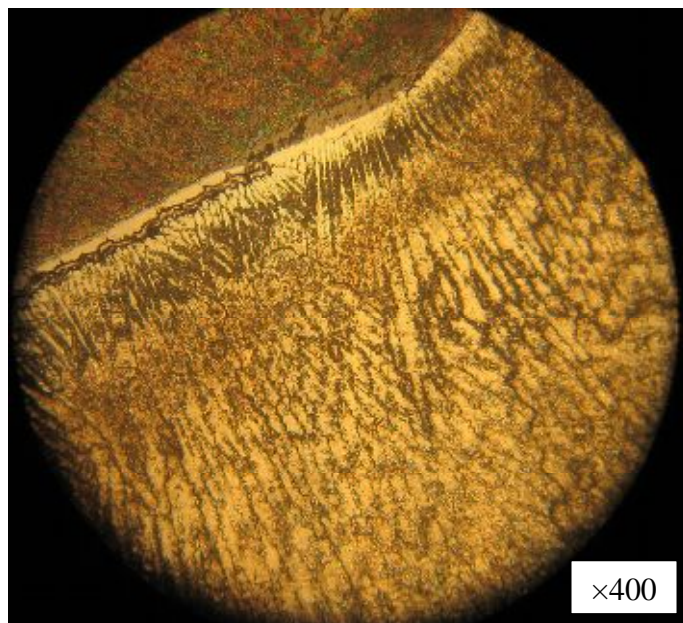
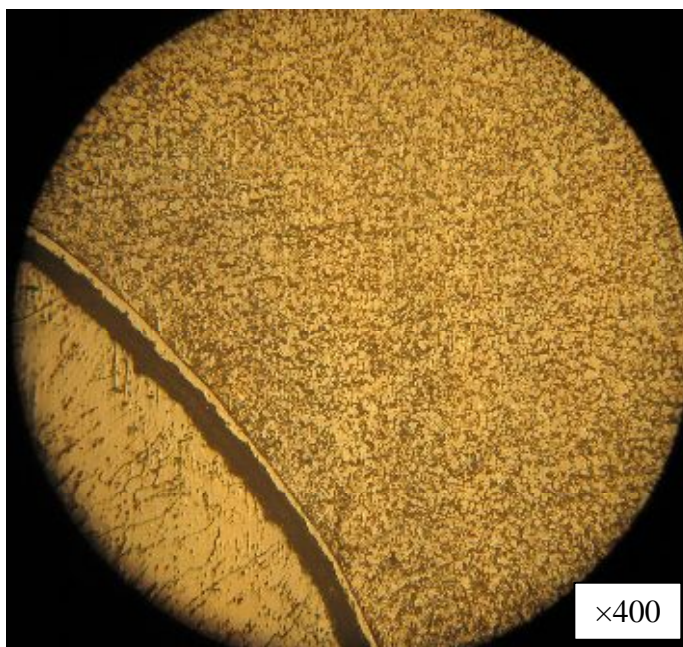
Рис. 7. Структурные превращения в сварном шве:  
а – продукты распада мартенсита,  
б – обезуглероженный слой со стороны перлитной стали

В сварном шве наблюдаются высокотемпературные продукты распада мартенсита с относительно высокой микротвёрдостью  $\sim 260 \text{ кг/мм}^2$  (рис. 4 в)

и обезуглероженные прослойки со стороны перлитной стали, где микротвёрдость снижается до  $\sim 180 \text{ кг/мм}^2$  (рис. 7 а, б).

Таким образом, по линии сплавления образуются участки одновременного действия структурных и сварочных напряжений, являющимися основными факторами возникновения и развития коррозионного растрескивания.
