**Т.Э. ШЕПИЛЬ, В.А. КАЧАНОВ**, канд. техн. наук,  
**Ю.Б. ДАНИЛОВ**, докт. техн. наук,  
**В.Ю. КОЗИН**, ОАО УкрНИИхиммаш», г. Харьков, Украина,  
**К.А. ЮЩЕНКО**, академик НАНУ, **В.С. САВЧЕНКО**, докт. техн. наук,  
ИЭС им. Е.О. Патона, г. Харьков, Украина

## **ИССЛЕДОВАНИЕ ПРИЧИН ВЫХОДА ИЗ СТРОЯ ТРУБ ЦЕНТРОБЕЖНОГО ЛИТЬЯ В ПЕЧИ РИФОРМИНГА В ПРОИЗВОДСТВЕ ПОЛУЧЕНИЯ АММИАКА НА РОВЕНСКОМ ОАО «АЗОТ»**

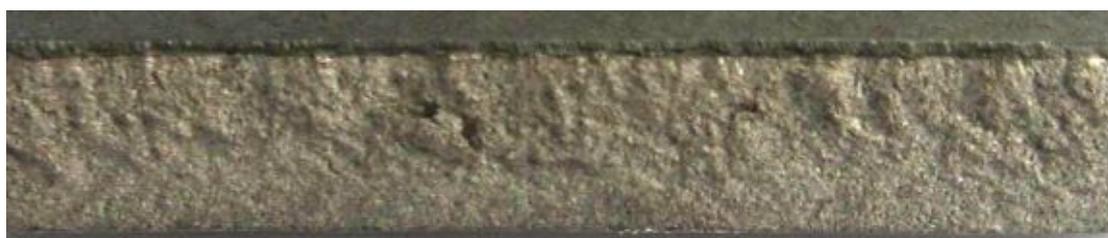
Морфология излома (рис. 1) показала, что разрушение берет начало с внутренней поверхности трубы от темного слоя и носит хрупкий характер.

Из рисунка видно, на изломе ярко выраженная площадка сдвиговой деформации, берущая начало от внутренней поверхности окисленной трубы.

Рис. 1. Морфология излома

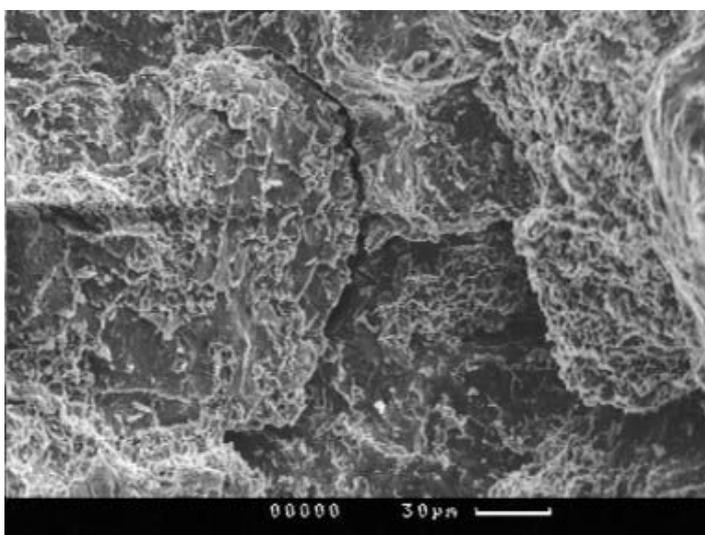
В результате исследований в поверхностном слое выявлены трещины (рис. 2).

Рис. 2. Фрактография слоя внутренней поверхности трубы

Обнаруженные трещины создают пути проникновения рабочей среды вглубь металла.

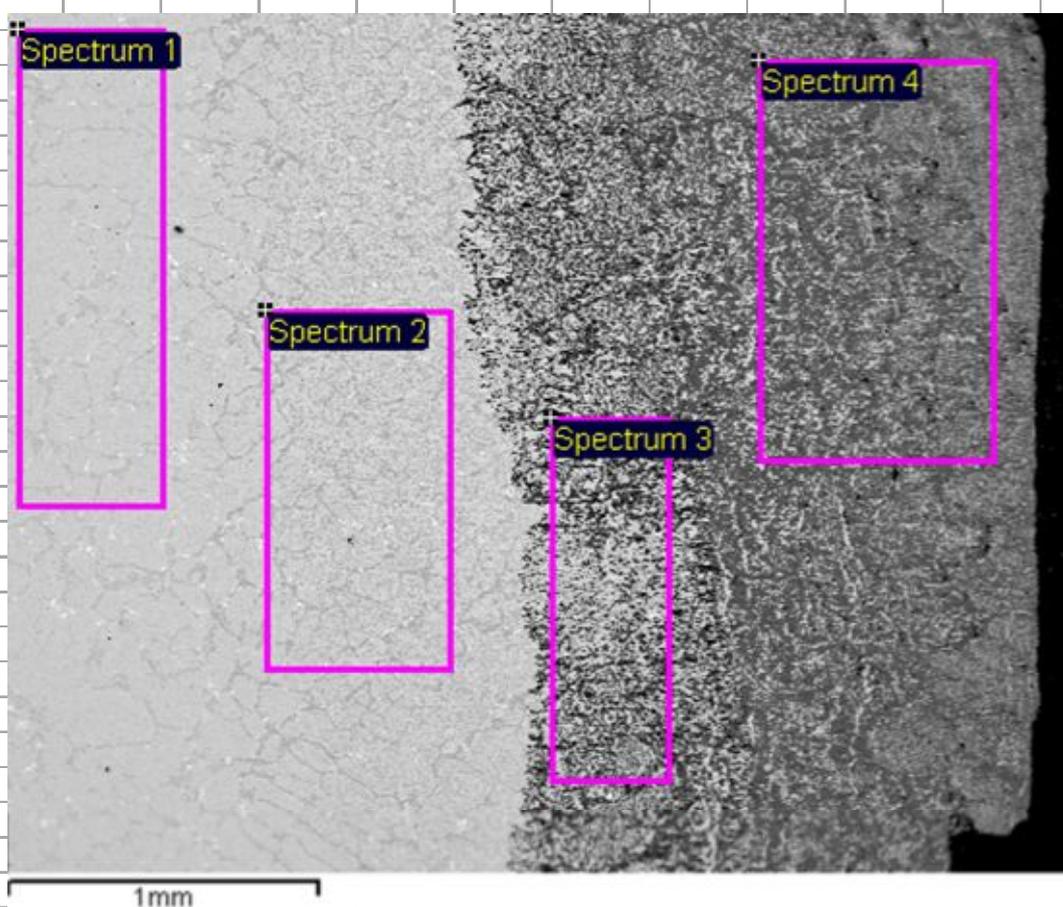
Результаты анализа свидетельствуют, что темный слой разрушившейся трубы Spektrum 4 и Spektrum 3 представляют собой:

- окисел никеля  $\text{NiO}$ , который в данных сплавах образуется путем быстрого беспорядочного роста на ранней стадии окисления;
- окисел хрома типа  $\text{Cr}_2\text{O}_3$ , который в данных сплавах должен выполнять защитные функции и чей медленный рост замедляет скорость окисления;
- промежуточный слой шпинелей типа  $\text{NiCr}_2\text{O}_4$ , где никель может находиться в свободном состоянии в виде включений.

Рис. 3. Послойный микрорентгеноспектральный анализ по толщине стенки разрушившейся трубы

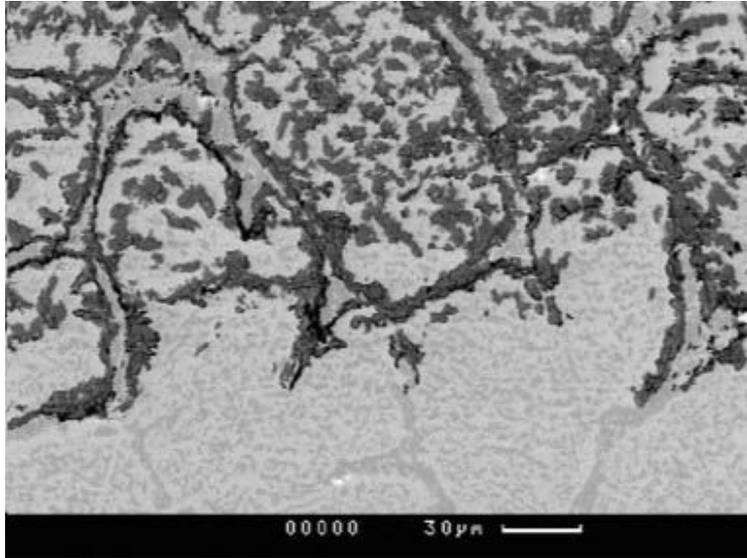
Однако, по мере образования защитной окисной пленки  $\text{Cr}_2\text{O}_3$  при определенном температурном режиме в металле трубы может уменьшаться количество хрома, и окалина начинает глубоко распространяться в металл, производя большие изменения в его поверхностном слое (рис. 4).

Опасность такого обеднения заключена в чувствительности этой «обедненной» области металла к внутреннему окислению [2], что, по-видимому, и отразилось на катастрофическом снижении ресурса работы трубы до 1 года эксплуатации.

Рис. 4. Проникновение окалины в поверхностный слой металла

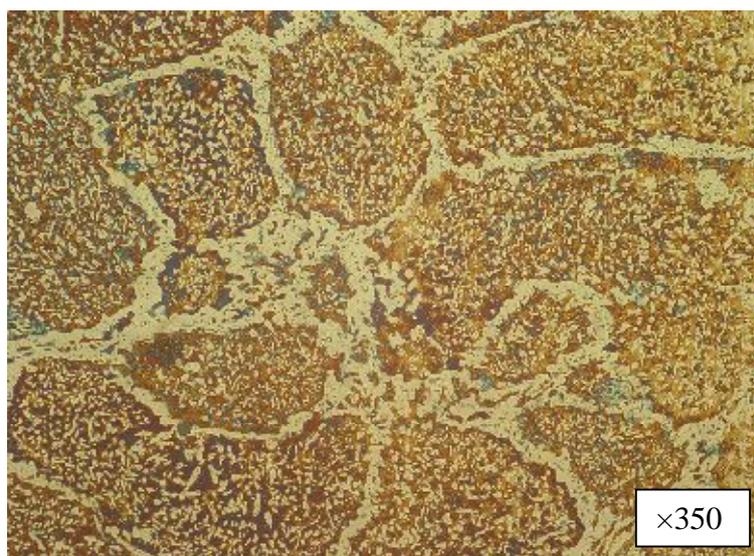
Кроме карбидов в теле зерна аустенита выявлены интерметаллидные соединения типа FeCr, представляющие  $\sigma$ -фазу (рис. 5).

Рис. 5 . Микроструктура металла разрушившейся трубы на глубине 2,6 мм от внутренней стенки
