С.Н. ЯИЦКИЙ, аспирант, НТУ «ХПИ»,

ОСОБЕННОСТИ РАЗРУШЕНИЯ ОГНЕУПОРНОЙ ФУТЕРОВКИ СТЕКЛОВАРЕННЫХ ПЕЧЕЙ ПРИ ПРОИЗВОДСТВЕ ЛИСТОВОГО СТЕКЛА

В работе проанализированы особенности разрушения огнеупорных материалов в процессе эксплуатации на отдельных участках ванной стекловаренной печи при производстве полированного листового стекла. Рассмотрено влияние технологических и теплотехнических параметров на характер разрушения и продолжительность службы огнеупоров различного состава.

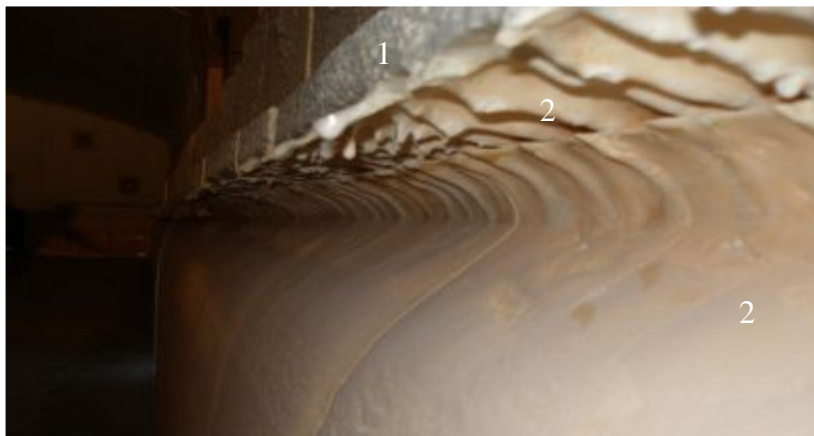
Установлено, что после полуторагодичной эксплуатации печи огнеупоры стен варочного бассейна в наибольшей степени подверглись разрушению в зоне максимальных температур (4-ая пара горелок), где толщина бруса уменьшилась 250 мм до 100 мм, в меньшей степени под первым влётом горелки – до 150 мм и по всему периметру варочной зоны вне пламенного пространства еще менее – до 160 – 180 мм.

Рис. – Разъедание расплавом стекла палисадного бруса варочного бассейна:
1 – неизменная часть огнеупора; 2 – разъеденная часть огнеупора.
