## **ОПЫТ РЕМОНТА КОРПУСОВ КОЛОННОГО ОБОРУДОВАНИЯ ПО ПЕРЕРАБОТКЕ НЕФТИ ИЗ ДВУХСЛОЙНЫХ СТАЛЕЙ**

Проведено аналіз корозійно-технічного стану корпусів ряду колон ПАТ «УкрТаТнафта» з переробки нафти з двошарових сталей СтЗсп + 08Х13 та 16ГС + 08Х13 за період з 2003 по 2009 роки. Розроблено технологію ремонту та нормативну документацію для діагностики корпусів колон з підвищеною твердістю корозостійкого шару 08Х13. Технологія впроваджена у виробництво на ряді об'єктів ПАТ «УкрТаТнафта».

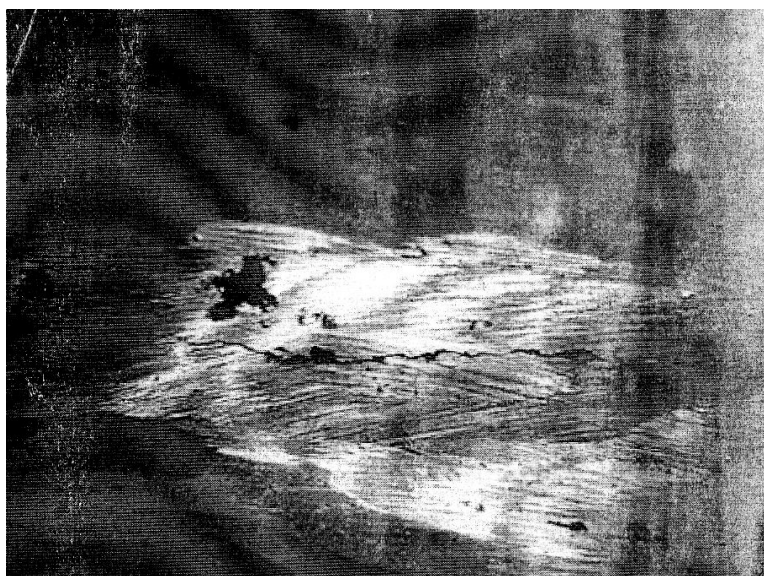
- а) подрезы, наплывы, поры, шлаковые включения, несплавления с основным и наплавленным металлом, трещины в швах и околошовной зоне;
- б) коррозионные трещины в сварных швах (рис. 2);

Рис. 2. Коррозионная каверна и трещина в шве, плакированном электродами ОЗЛ-6

- питтинговая (точечная) коррозия плакирующего слоя 08X13 и коррозионностойких наплавов типа X25H13, преимущественно небольших размеров (диаметром до 0,5 – 1,0 мм, глубиной до 0,5 – 1,0 мм, а в отдельных случаях и более крупных диаметром до 2 – 7 мм и глубиной до 2 – 3 мм (рис. 4) или в виде бесформенных каверн (рис. 2);

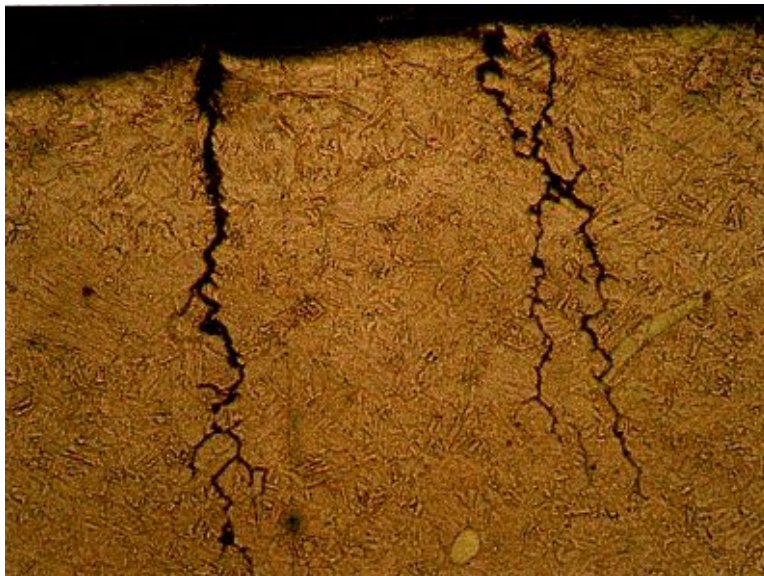
- трещины в околошовной зоне сварных швов и ремонтных наплавках в слое 08X13 (рис. 3);

Рис. 3. Трещины в околошовной зоне (ОШЗ) сварного соединения в слое 08X13

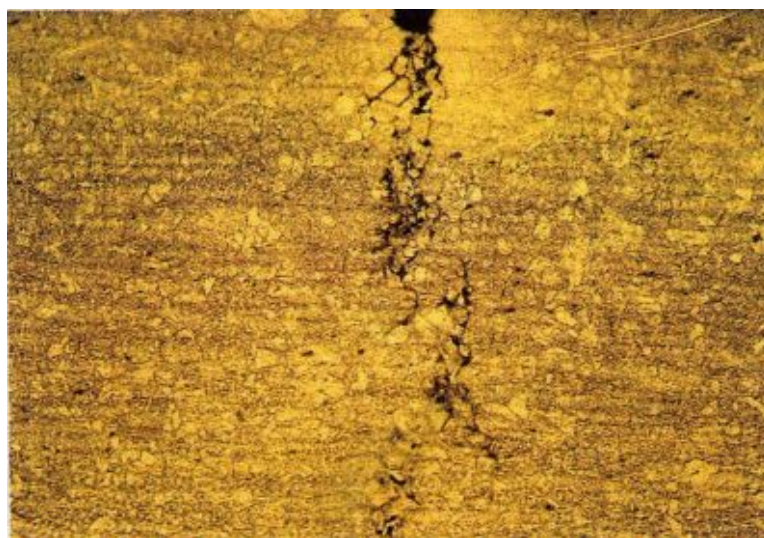
Рис. 4. Трещина в зоне питтинговой коррозии в слое 08X13

- трещины (не частые) в слое 08X13 в донной части питтингов (рис. 4);

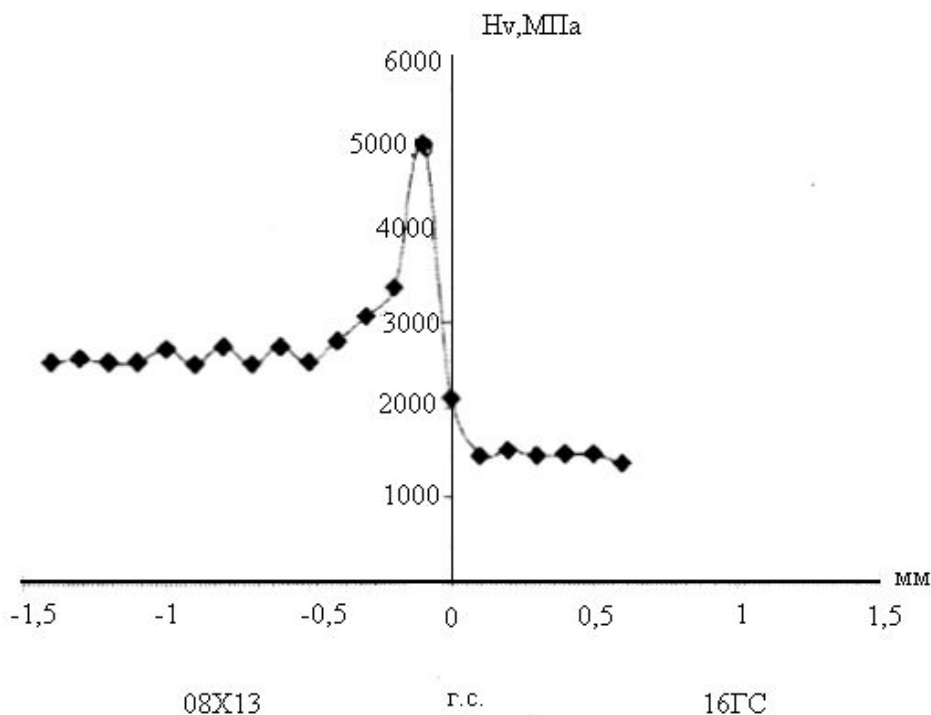
- образование на границе между основным слоем биметалла из сталей СтЗсп, 16ГС, 09Г2С и др. и плакирующим слоем из стали 08Х13 малопластичной прослойки диффузионного происхождения с повышенным содержанием углерода по сравнению с его содержанием в слое 08Х13, химический состав разных зон приведен в таблице.

Рис. 5. Распределение микротвердости в плакирующем слое, переходном и основном слое двухслойной коррозионно стойкой стали 16ГС+08Х13

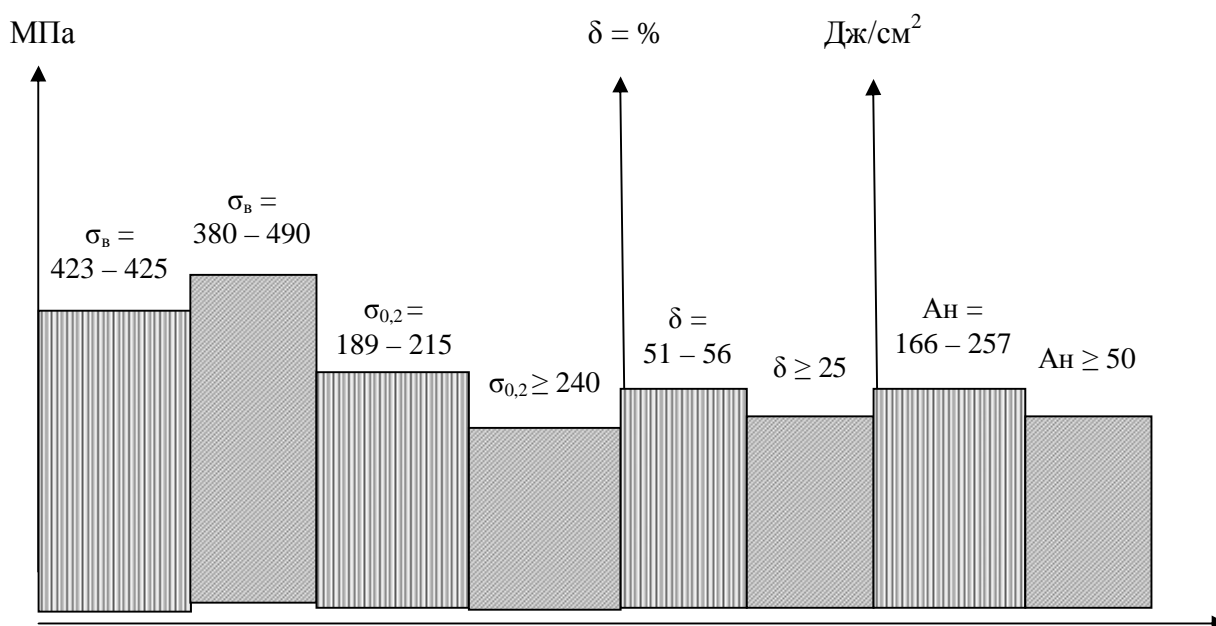
Кратковременные механические свойства металла основного слоя СтЗсп колонны № 5 производства № 3 в 2005 г. после 38 лет эксплуатации (кроме небольшого снижения предела текучести с 240 МПа до 189 – 215 МПа) находились в пределах требований ГОСТ 10885-85 и ГОСТ 380-71 (рис. 6).

Рис. 6. Кратковременные механические свойства металла основного слоя СтЗсп колоны К-5 из стали СтЗсп + 08Х13 (производство № 3, 2005 г.):  
 - после 38 лет эксплуатации;  
 - требования ГОСТ 380-71 к листовой стали СтЗсп.

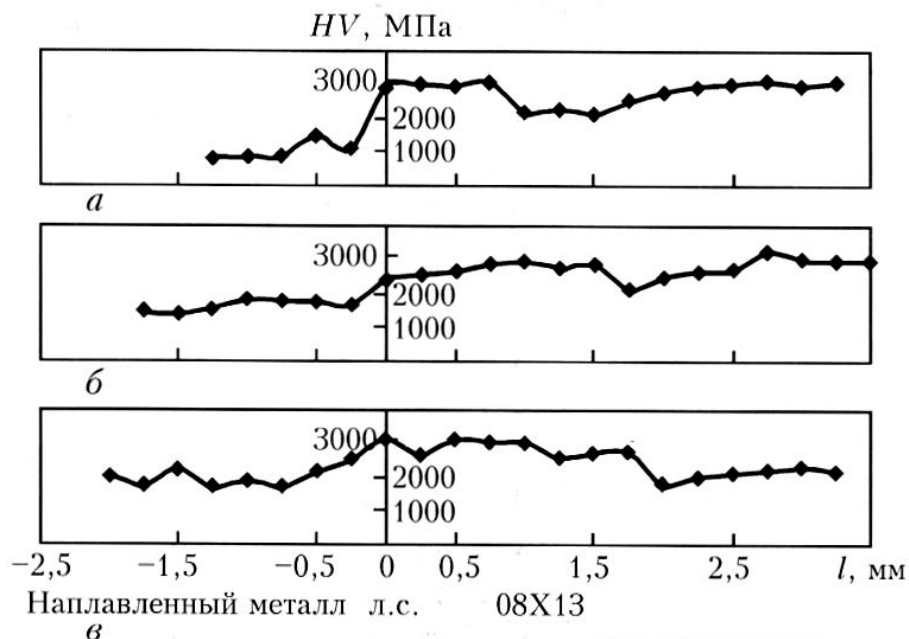
Рис. 7. Распределение микротвердости в ремонтных наплавках, выполненных электродами АНВ-70Б на стали 16ГС+08X13:

- а – после 38-и летней эксплуатации в колонне по пределу нефти;
- б – с предварительным и сопутствующим подогревом ремонтной зоны до 350 °С;
- в) с термообработкой ремонтной зоны до наплавки по режиму: 640 °С – 1ч, воздух.

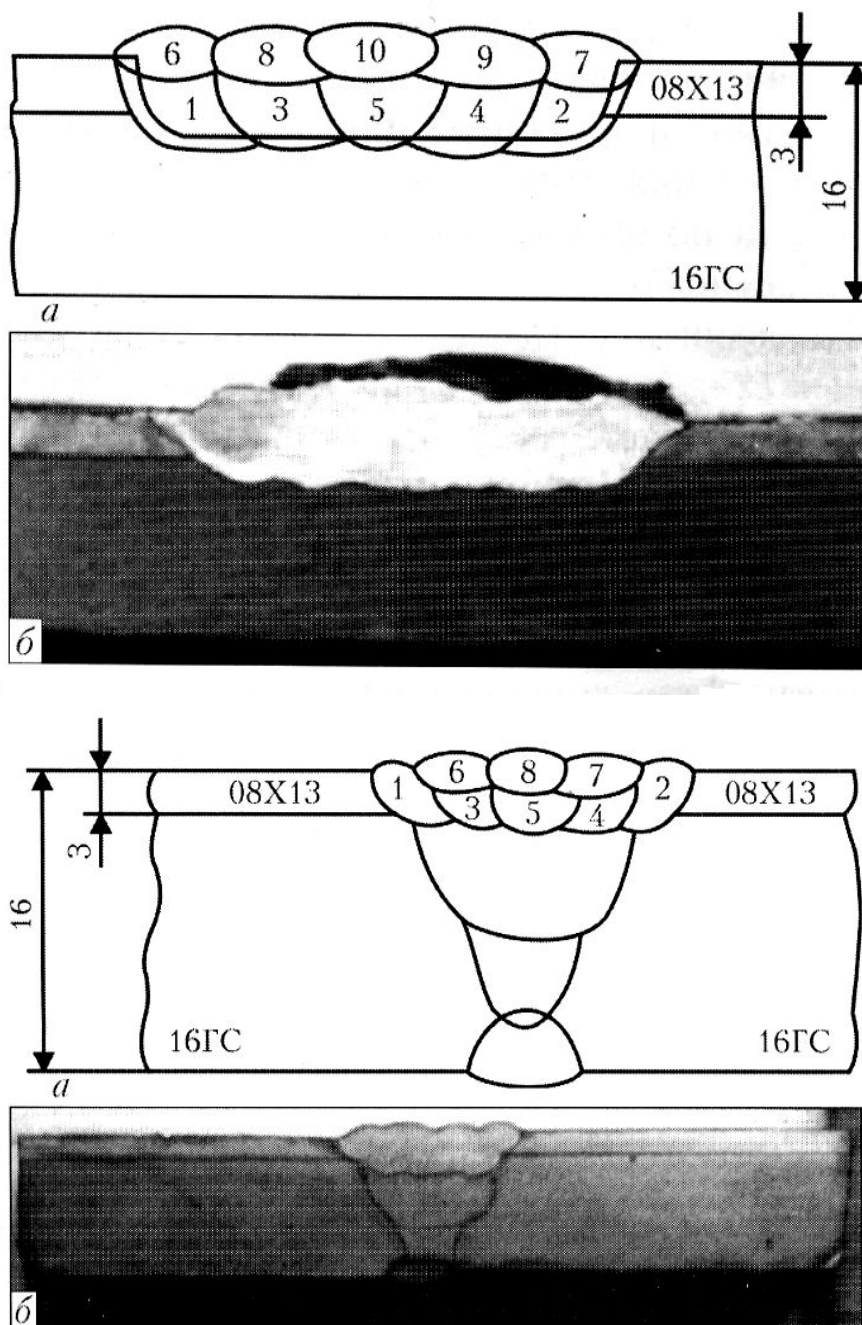
- а – форма разделки дефекта и последовательность наплавки валиков электродами переходного (1 – 5) и коррозионностойкого (6 – 10) слоев;
- б – макроструктура металла сварного соединения и наплавки.

Рис. 8 Примеры ремонта дефектных зон

Примеры ремонта плакирующего и основного слоя (рис. 8):

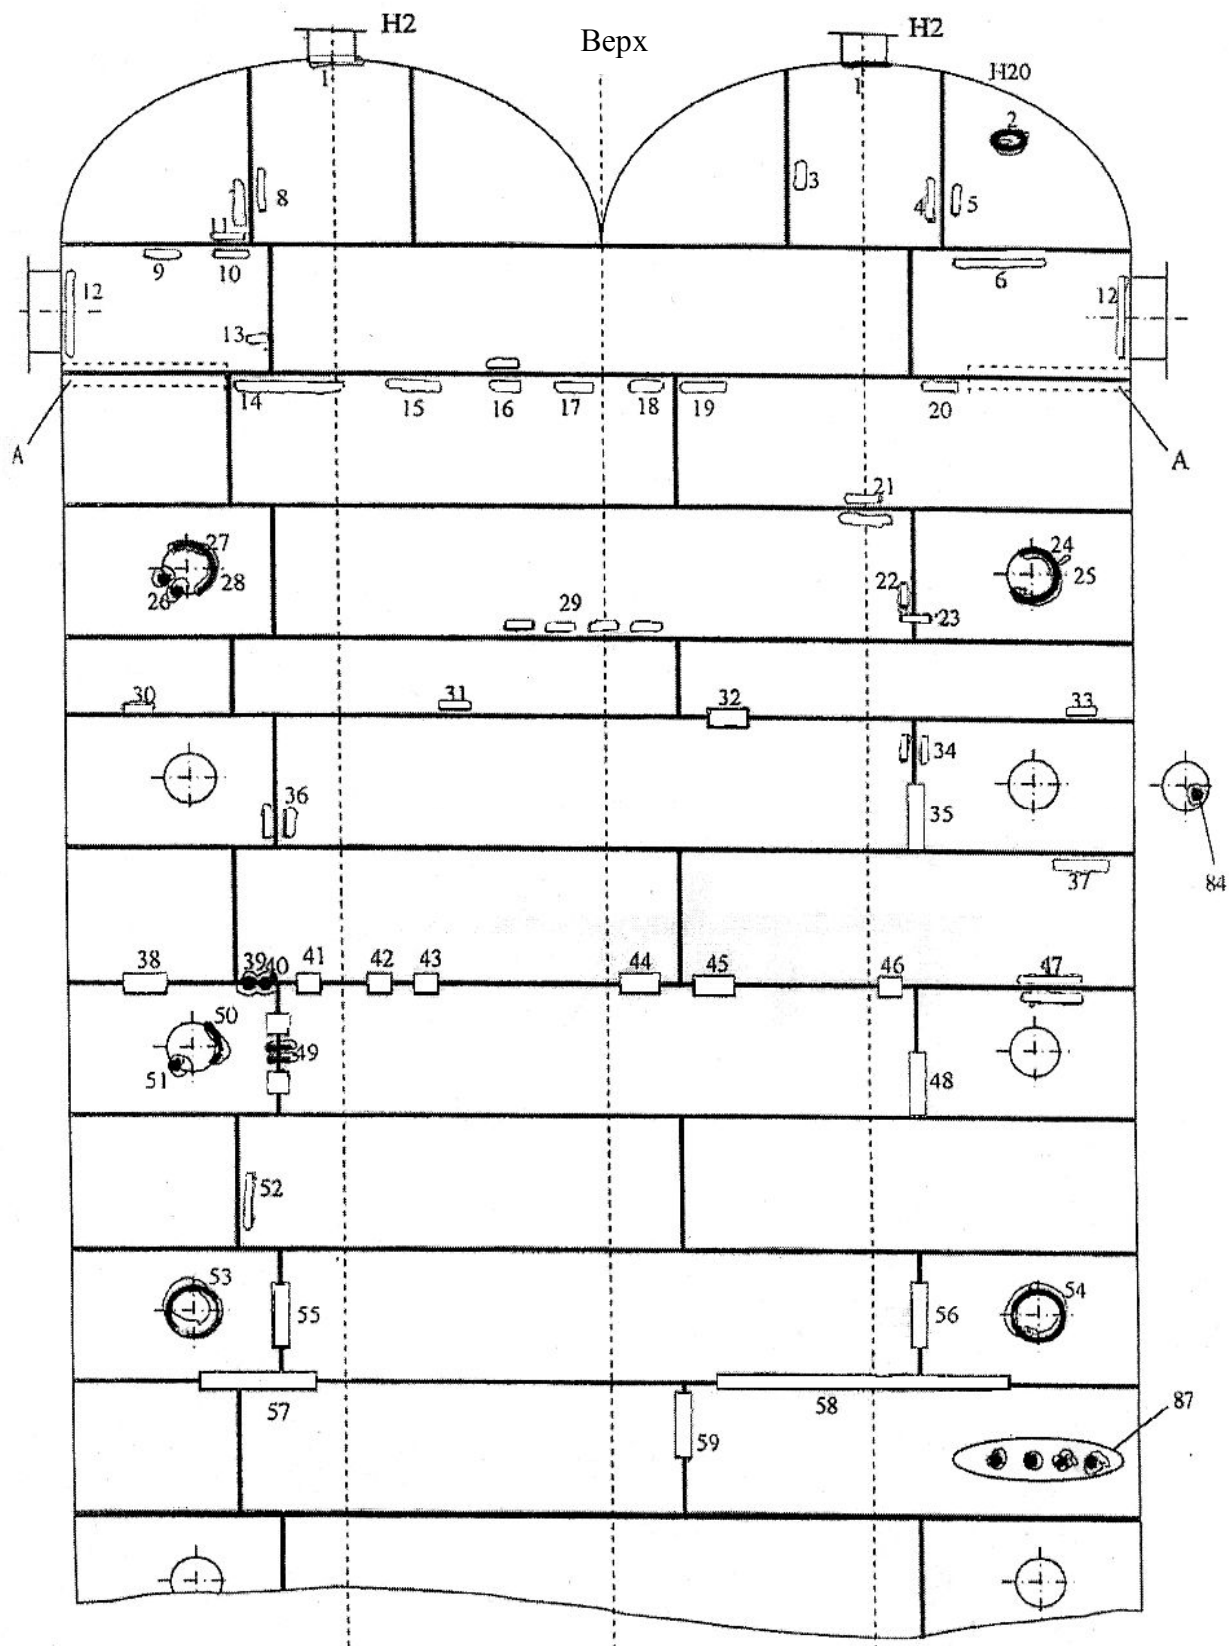
Твердость металла основного слоя СтЗсп – на уровне нормативных требований (несколько ниже 1900 МПа), плакирующего слоя 08Х13 больше нормативного в среднем на 300 МПа (~ 2500 МПа). При вскрытии и обследовании корпуса колонны К-1 в 2007 г. были выявлены трещины в сварных швах и в околошовной зоне в виде сетки в слое 08Х13 (рис. 9) и питтинговое поражение слоя 08Х13 в ОШЗ сварных швов глубиной до 3 – 7 мм.

Рис. 9. Схема расположения дефектов (трещин, питтингов, язв, сосредоточенной коррозии) в сварных швах и ОШЗ в слое 08X13 в верхней части колонны К-1 выявленных в ходе плановых ремонтов в 2007 г.

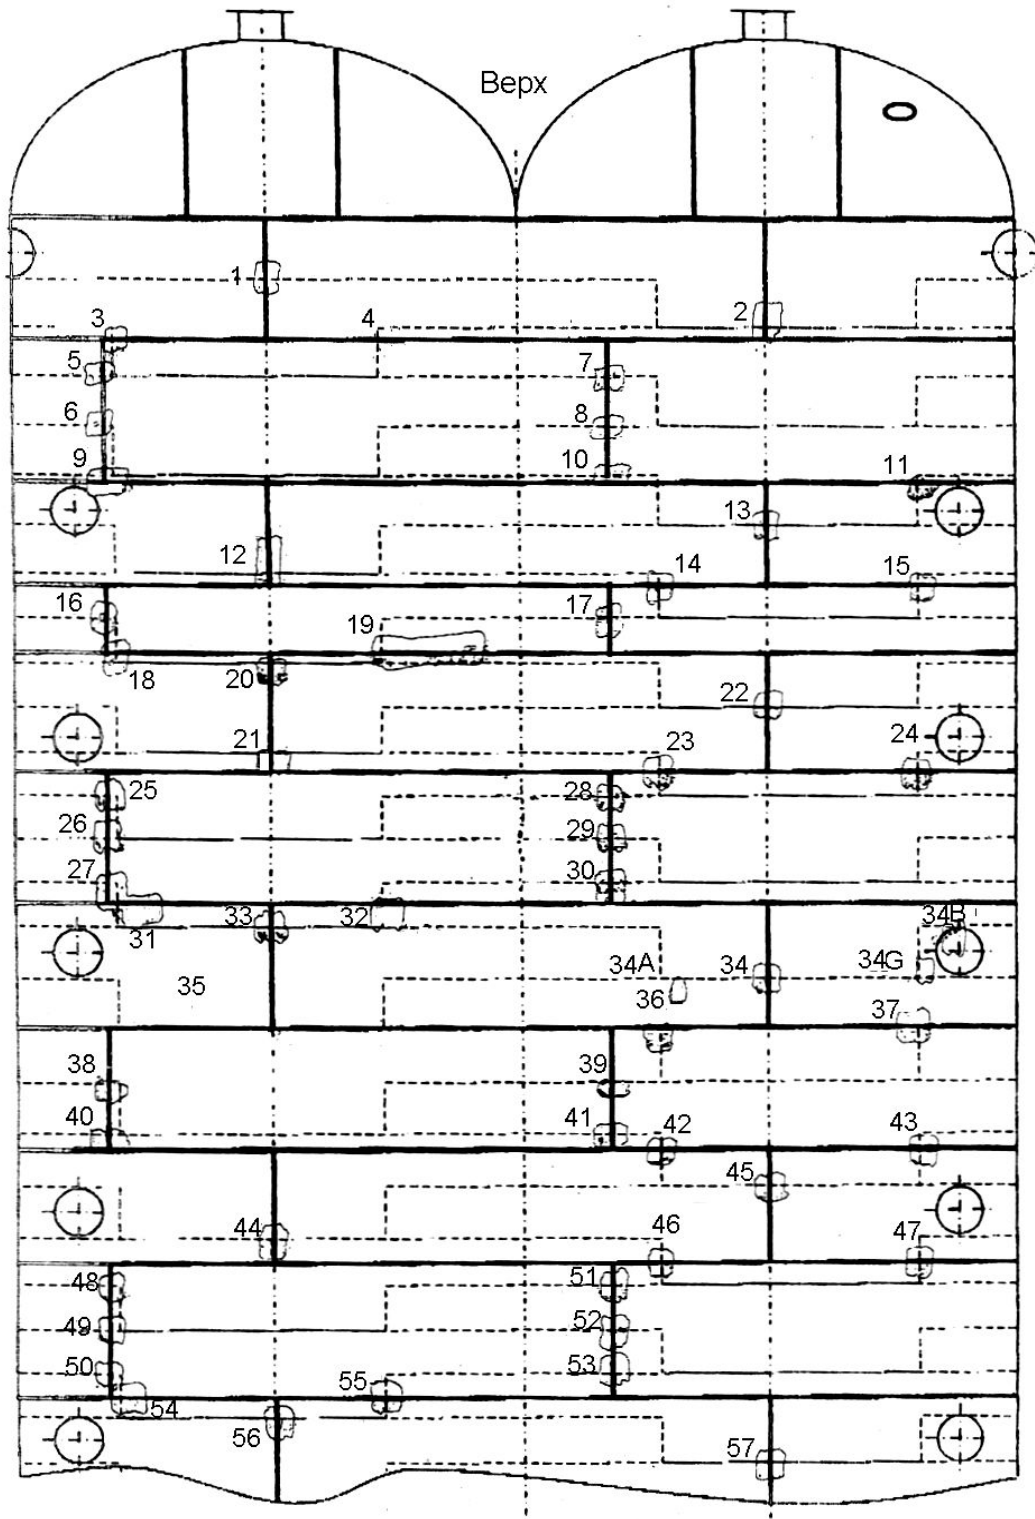
и в ОШЗ по слою 08X13 увеличились по сравнению с коррозионно-техническим состоянием колонны при выполнении ремонта в 2007 г. (рис. 10).

Рис. 10. Схема расположения дефектов (трещин, питтингов, язв, сосредоточенной коррозии) в сварных швах и ОШЗ в слое 08X13 в верхней части колонны К-1, выявленных в ходе плановых ремонтов в 2009 г.

Увеличилось также питтинговое повреждение слоя 08X13.

Учитывая сравнительно невысокий уровень коррозионно-технического состояния колонны, была произведена тщательная зачистка и разделка трещин в швах и в ОШЗ и контроль в описанном выше объеме.

Заварку дефектов в основном слое СтЗсп и сварных швах произведено электродами УОНИИ 13/45, плакирование дефектных зон – электродами АНВ-70Б.
