***В.В. ШПАКОВСКИЙ***, д-р техн. наук, проф. НТУ «ХПИ»

## **ПРИМЕНЕНИЕ ПОРШНЕЙ С КОРУНДОВЫМ СЛОЕМ В ДВИГАТЕЛЯХ СПОРТИВНЫХ АВТОМОБИЛЕЙ**

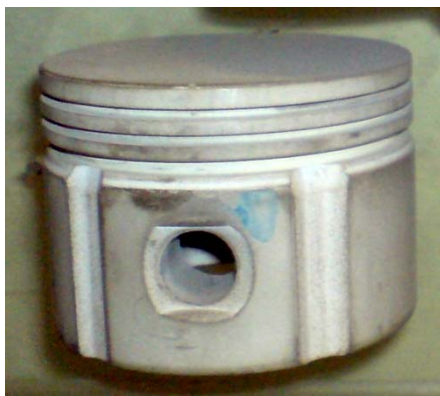
Рисунок – Поршень с продольными канавками

В 2001 г. на итальянский картинговый двигатель объёмом 125 см<sup>3</sup>,  $n=12000$  мин<sup>-1</sup>, на фирме ПК «Чемпион» был установлен поршень с корундовым слоем. При участии в заездах он показал отличные результаты. Приёмистость двигателя значительно увеличилась, двигатель быстрее набирал максимальные обороты. Однако на длинном прямолинейном участке при полностью открытом дросселе и оборотах двигателя до 22000 мин<sup>-1</sup> поршень перегрелся и от тепловых деформаций его приклонило в четырёх местах вблизи пальцевых отверстий. Выборкой продольных кольцевых канавок был устранён прихват поршня (рис.). После чего двигатель до сих пор работает безукоризненно.
