КРАЙНИК Л.В., ВАТ “Укравтобуспром” (м. Львів)
ПОПОВИЧ В.В., Національний університет “Львівська політехніка”

ОПТИМІЗАЦІЯ КІНЕМАТИКИ ПЕРЕДНЬОЇ ПІДВІСКИ ТА КЕРМОВОГО КЕРУВАННЯ ШАСІ АВТОБУСА З ДВЕРМИ У ПЕРЕДНЬОМУ ЗВІСІ

В статті розглянуті особливості використання шасі для автобуса А074. Особливу увагу приділено погодженню роботи рулевого управління та підвіски шасі. Наведено результати гальмівних випробувань шасі з різними схемами рулевих управлінь.

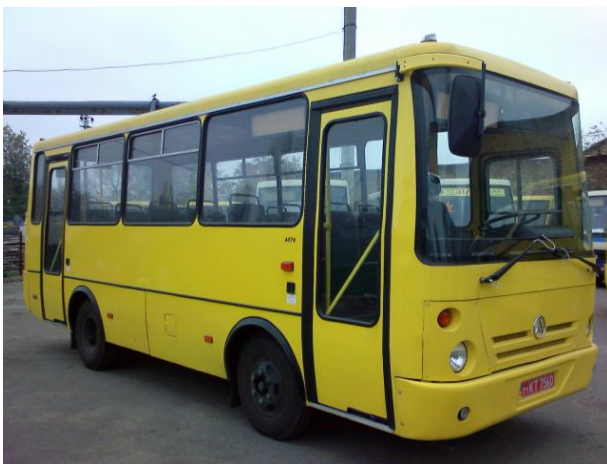
Рисунок 1 – Загальний вигляд автобуса моделі А074

Каркас кузова зварений з труб прямокутного профілю. Двоє одностулкових дверей з пневмоприводом розташовані в передньому та задньому звисі автобуса. Кількість крісел для пасажирів – 20, а максимально допустима кількість пасажирів – 41. Робоче місце водія відокремлене від салону. Габаритні розміри автобуса: довжина – 7190 мм, ширина – 2240 мм, висота – 2840 мм. Балка переднього моста – кована

Розглянемо опис автобуса такого типу (модель А074, розробленого ВАТ “Укравтобуспром”). Автобус (рис. 1) призначений для перевезення пасажирів приміськими та міськими маршрутами. Кузов автобуса встановлений на рамі шасі.
