В.В. Шпаковский**ВНЕДРЕНИЕ ПОРШНЕЙ С КОРУНДОВЫМ СЛОЕМ ПРИ РЕМОНТЕ ДИЗЕЛЕЙ ТЕПЛОВОЗОВ ЧМЭ-3**

На основании результатов эксплуатационных испытаний оценена эффективность модернизации дизелей маневровых тепловозов установкой поршней с корундовым слоем.

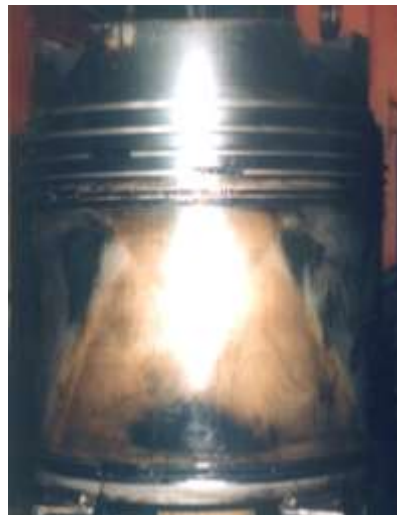
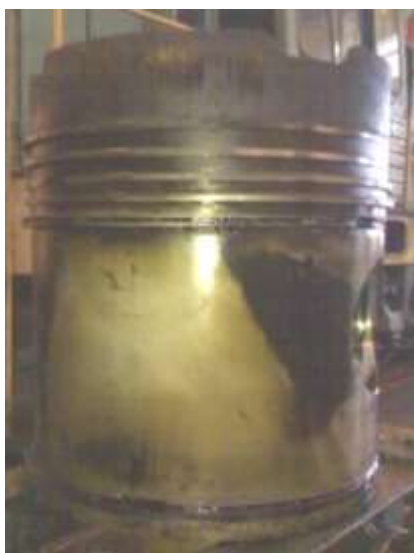
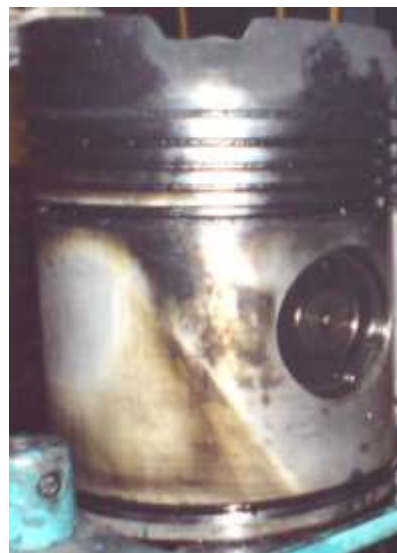
Рис.1. Поршень первого цилиндра в процессе наработки:
а – Новый поршень, 1993 г.; б – 2005 г., наработка 97680 моточасов;
в – 2009 г., наработка 114676 моточасов; г – 2012 г., наработка 125 тыс.моточасов

20 декабря 2011 г. в локомотивном депо «Харьков-Сортировочный» при проведении ТР-3 осуществлен осмотр с измерением параметров цилиндропоршневой группы дизеля тепловоза ЧМЭ-3 - №6830. По результатам осмотра и измерений установлено, что на доньшках поршней с корундовым слоем практически не было нагара. За время эксплуатации поршней в зоне контакта с гильзами корундовый слой частично изнашивался (рис.1).

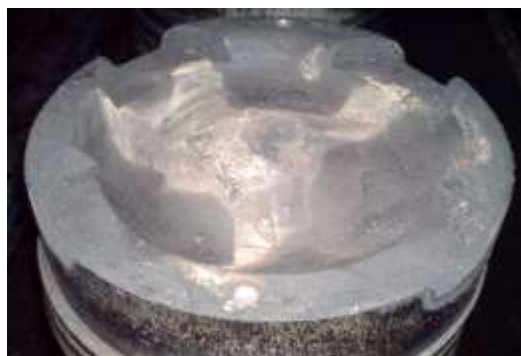
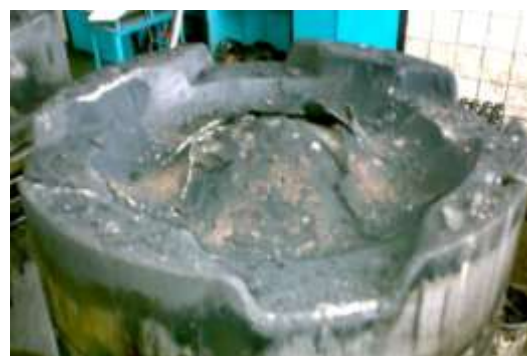
Рис.2. Нагар на доньках корундированного и серийного поршней:
а – корундированный поршень (наработка 125 тыс.моточасов);
б) серийный поршень (наработка 36,252 тыс. моточасов)

Улучшение эффективности работы дизеля [1] получено не только за счет увеличения ресурса [2,3,4] и снижения механических потерь в цилиндропоршневой группе дизеля [5], но и за счёт улучшения процесса сгорания топлива в камере сгорания [6], о чём свидетельствует снижение выброса твёрдых частиц [7] и отсутствие нагара на доньшках поршней после длительной эксплуатации (рис.2).
